変成器の使用及び故障実態

平成14年 4月16日
電気事業連合会

3. 電力需給用変成器の故障実態 (平成 12 年度実績)

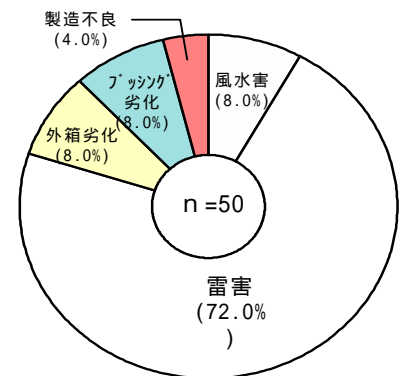
(2) 故障原因の内訳

主な故障原因

- ・ 風 水 害 : 塩害によるブツク不良
- ・ 雷 害 : 雷の過電圧侵入によるVT焼損
- ・ 外箱劣化 : 上蓋腐食による雨水浸入
- ・ ブツク劣化 : 体積膨張率の差が大きいことによるブツク破損
- ・ 製造不良 : 部品端子の接続不良等

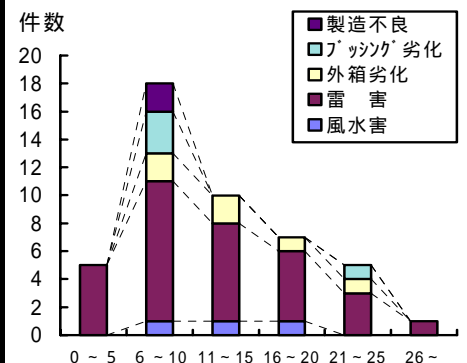
(3) 経過年別の故障発生状況

製造年数が不明の7件については除く 42
